# Měření vzduchotěsnosti při problémech se stavbou

## Analýza obvodového pláště budovy v případě poškození

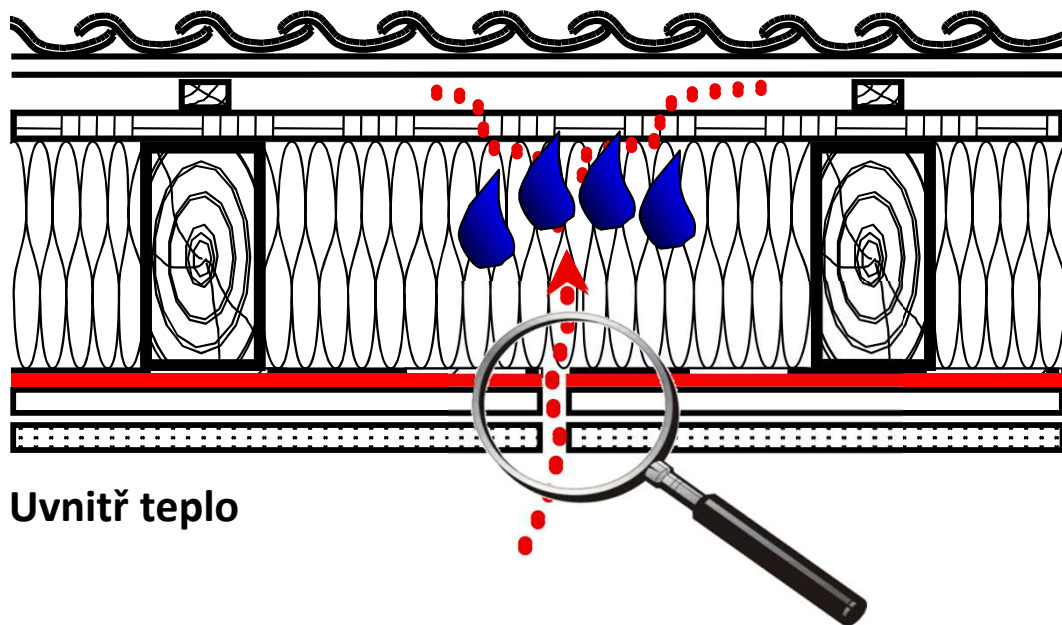
Kondenzovaná voda na studené straně izolace

Průtoková cesta teplého zvlhčeného vzduchu v místnosti

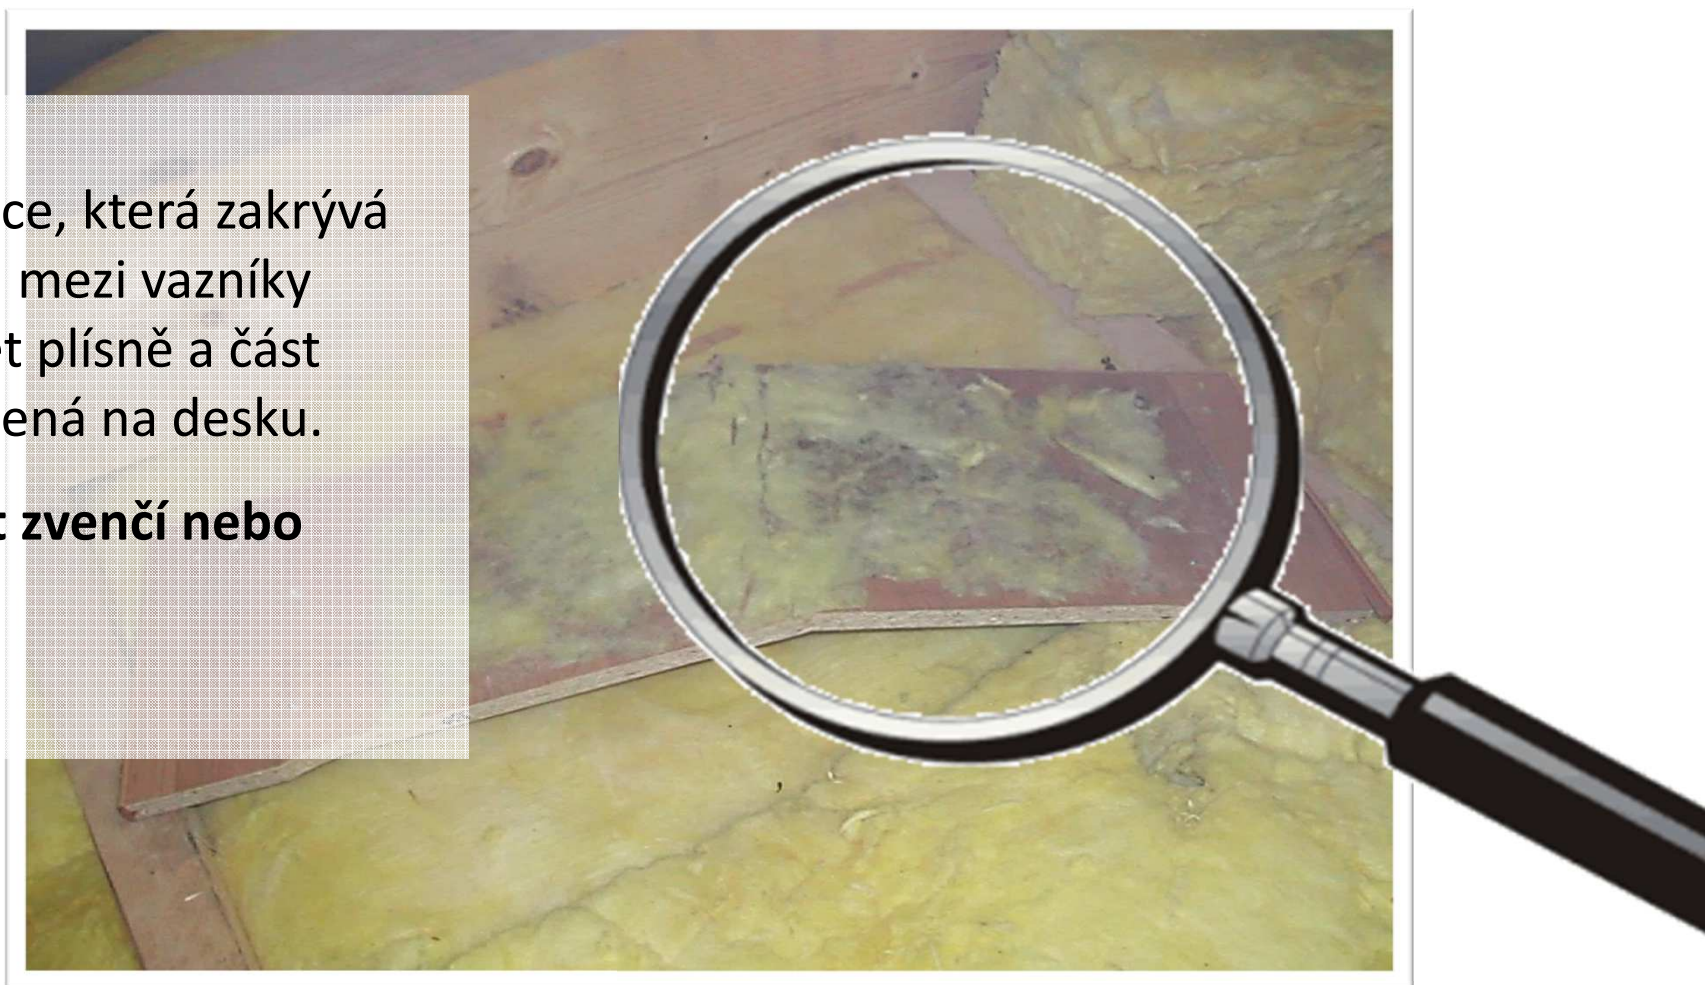
Na otočené desce, která zakrývá tepelnou izolaci mezi vazníky krovu, jsou vidět plísně a část izolace je přilepená na desku.

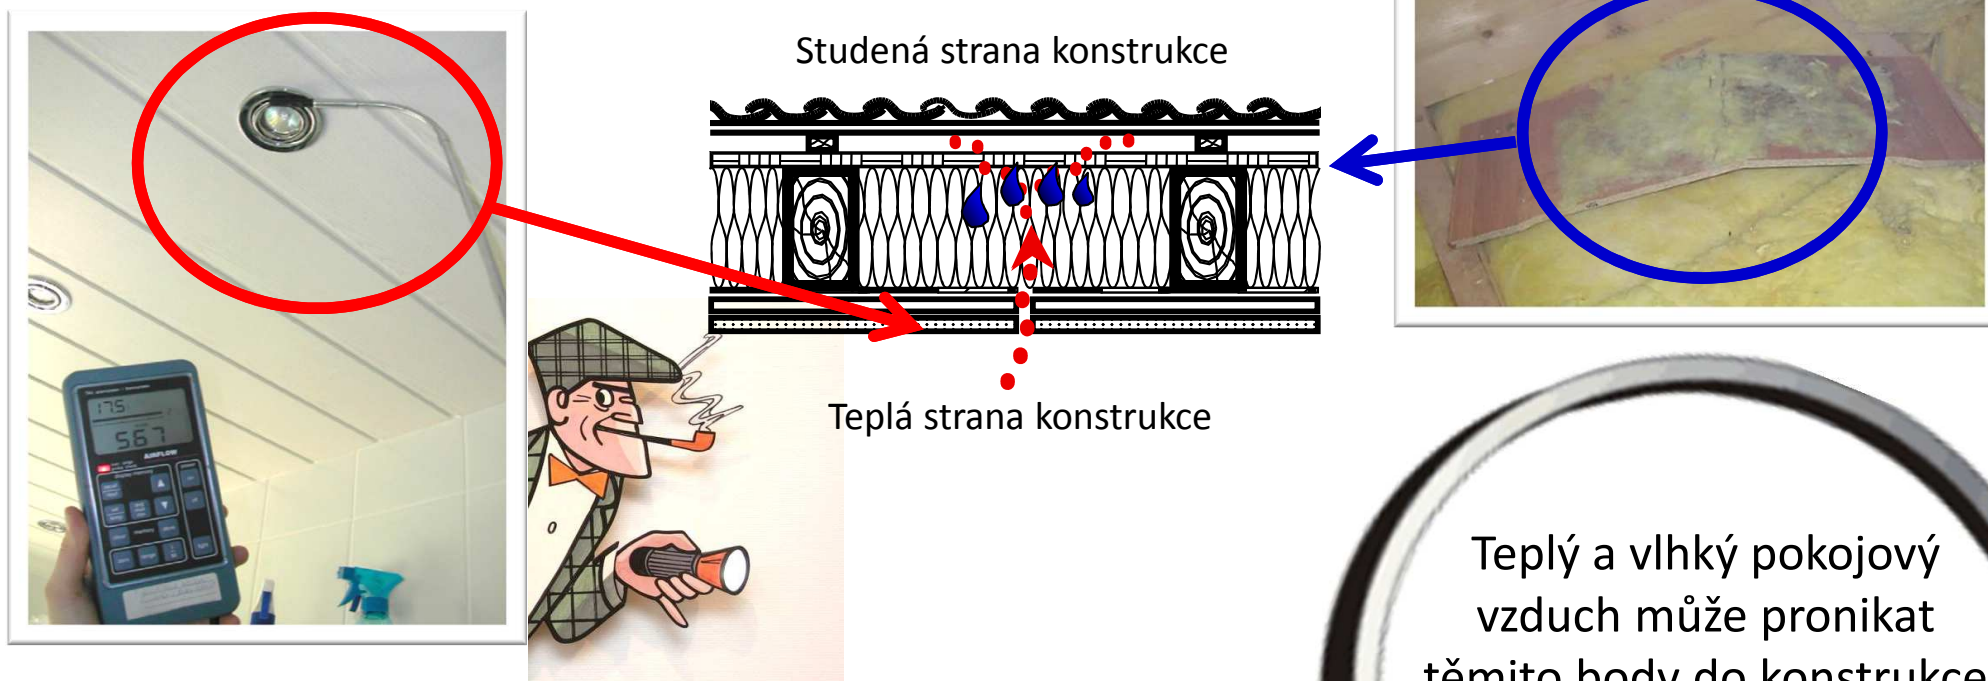
Při vytvořeném podtlaku 50 Pa v budově byly anemometrem detekovány netěsnosti ve stropě koupelny. Při vytvořeném přetlaku 50 Pa byl na tyto oblasti aplikován kouř, aby se zjistila cesta, kudy vzduch z koupelny uniká.

Teplý a vlhký pokojový vzduch může pronikat těmito body do konstrukce a kondenzovat na studené straně izolace.

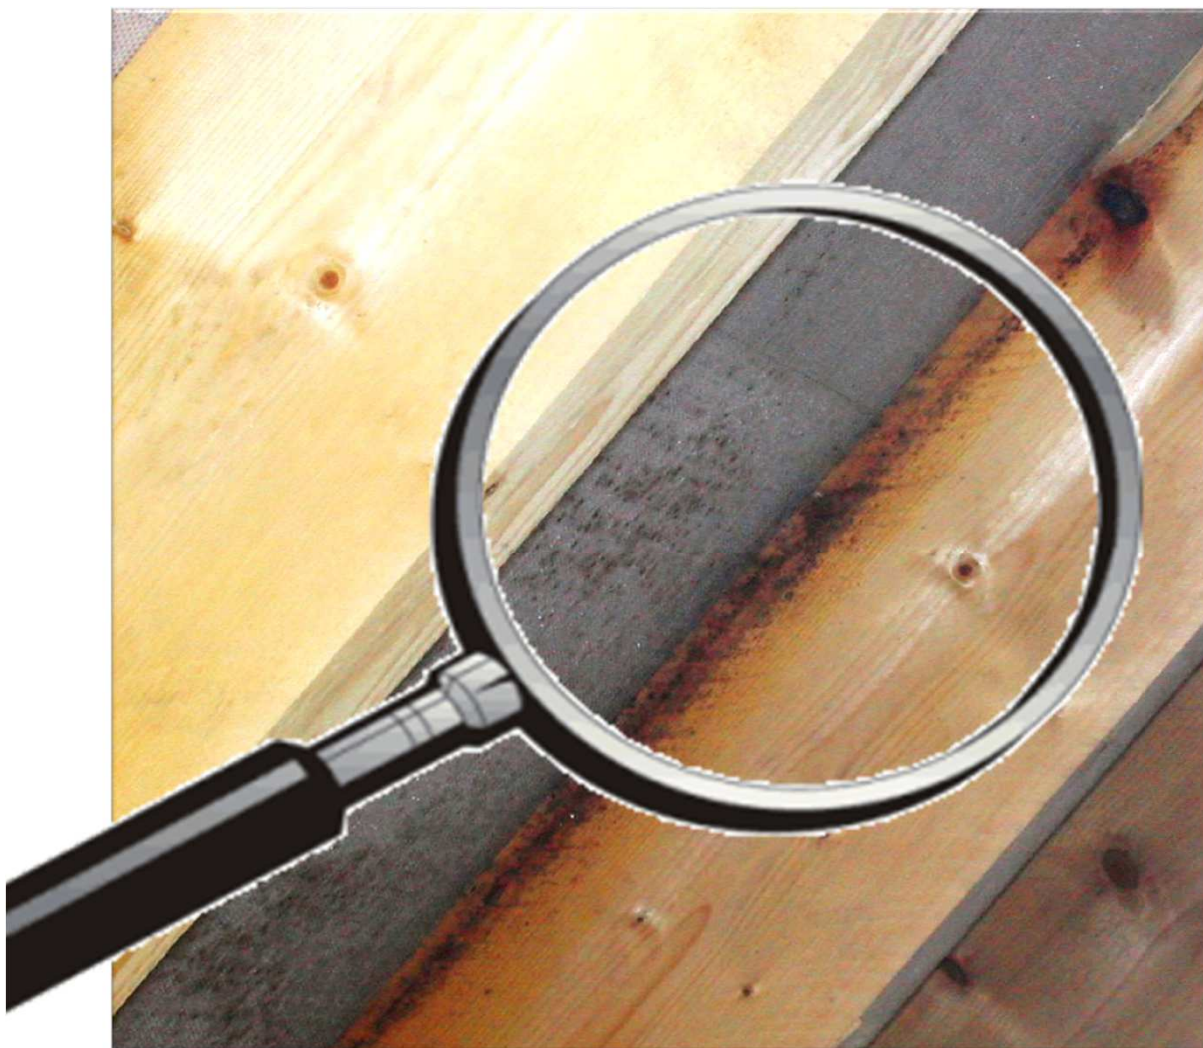
Kapíčky vody se objevují na spodní straně paropropustné fólie. Trámy jsou také mokré.

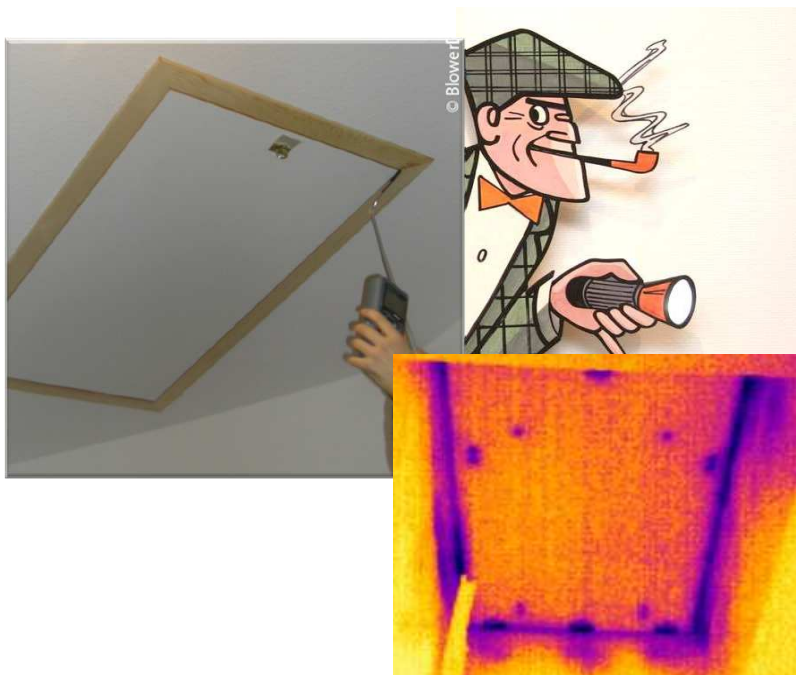
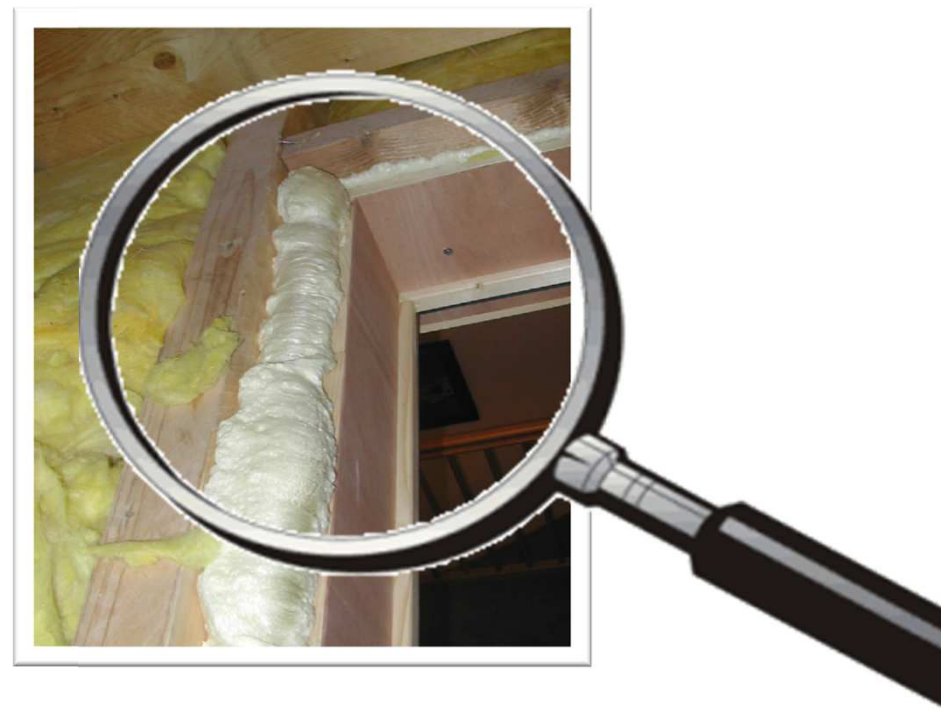
Při vytvořeném podtlaku 50 Pa v budově detekoval anemometr a termografická kamera netěsnosti ve spáře půdního výlezu.

Když se výlez otevřel, ukázalo se, že pro utěsnění výlezu byla použita stavební pěna. To není příliš vzduchotěsné provedení. Teplý a vlhký pokojový vzduch mohl těmito netěsnostmi proudit do konstrukce a kondenzovat na chladném povrchu.
